Предварительные исследования церкви Вознесения Господня в Бельском Устье Порховского района Псковской области

Настоящее сообщение – это итоги предварительного исследования памятника архитектуры XVIII в. - церкви Вознесения Господня, проведенные Псковским институтом «Спецпроектреставрация» в 1991 г. Исследования проводились в связи с намечаемыми в то время противоаварийными работами. Программа исследований состояла из предварительных архивных исследований, архитектурного и инженерного обследования, обмеров отдельных частей и конструкций здания.

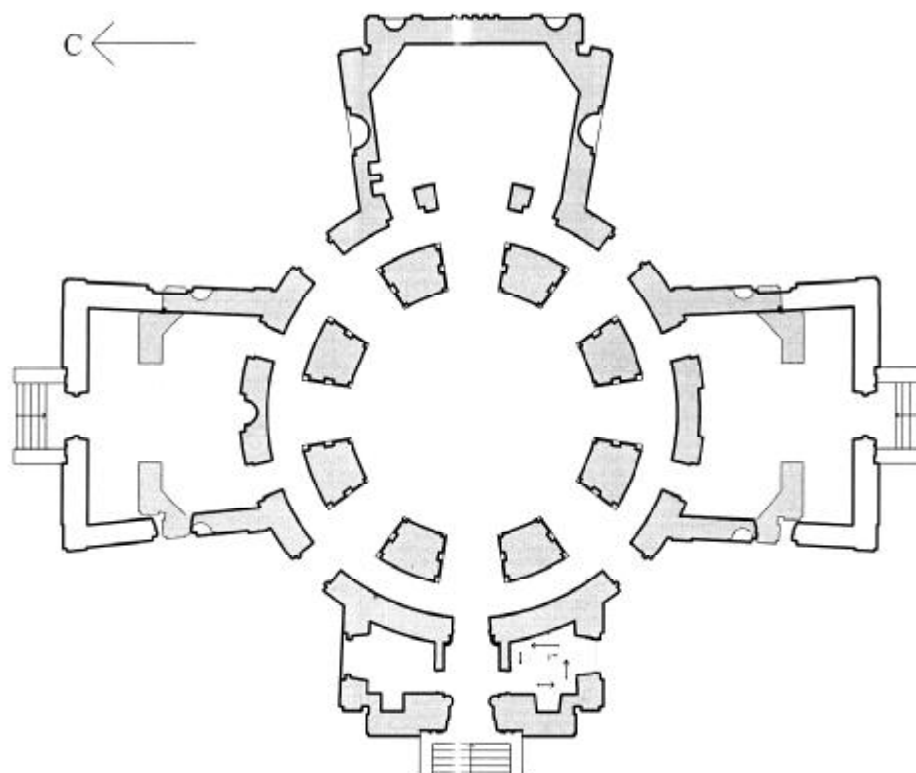
БЕЛЬСКОЕ УСТЬЕ
Ц. ВОЗНЕСЕНИЯ ГОСПОДНЯ

ПРЕДВАРИТЕЛЬНАЯ КАРТОГРАММА ПЕРИОДОВ СТРОИТЕЛЬСТВА
(выполнена на основании материалов ГАПО ф. 564, оп. 1, д. 73.)
